KOPPANGBRUENE PÅ GAMLE KONGEVEG – KORT RAPPORT FRÅ RESTAURERINGSARBEID PÅ SØRE BRU OVER KJEMÅA I PERIODEN 02. – 19.10.23

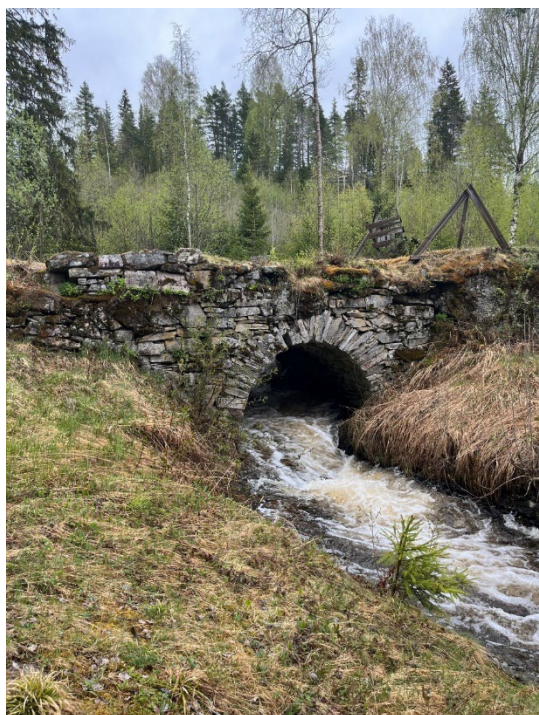
Figur 1 Den søndre brua i mai 2023. Foto: Haakon Aase

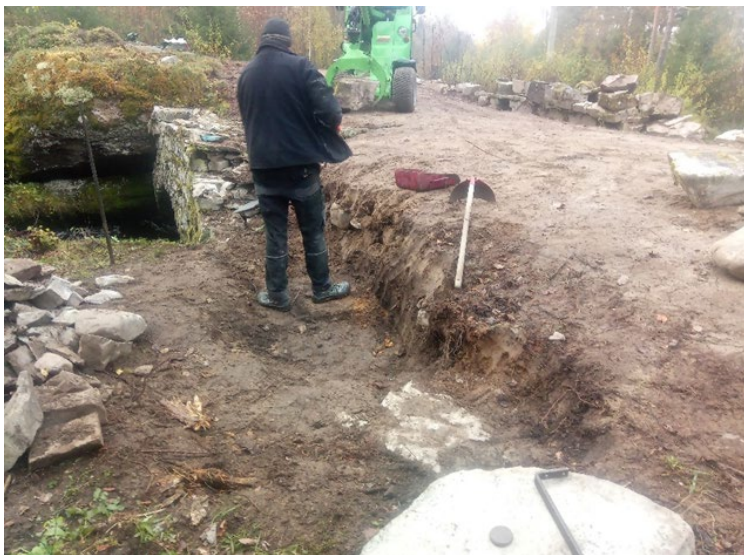
Figur 3 Etter demontering vart massar fjerna ned til ein lag av fast silt. Det fanst også restar av gamle fundamenteller og desse vart utnytta. (ein del var forvittra eller komne i ulage), Då vegkroppen innover var forsynt med ein god del steinfylling, vart dette rekna som fullnøyande masseutskifting. Foto: Haakon Aase

Delar av tilførings- og overmurane vart demonterte. Massar vart fjerna ned til ein fast silt-lag og murane vart deretter refundamenterte med solide heller i botn og atterreiste. Eit parti i overmuren nedstraums i nordre ende vart demontert og mura opp att inn mot bergsida. Oppstraums kunne ein på tilførings- og overmuren no reisa eit parapet, ein varemur, ca. ein fot brei og to fot høg. Ut frå det ein kunne observera av dei sparsame restane av den gamle varemuren, hadde det vore tre dreneringsopningar i denne delen, og desse vart rekonstruerte. Nedstraums vart tilførings-/overmuren i all hovudsak tilbakeført. Varemuren vart påbegynt i ein del av den nordre enden der også eitt av dreneringshola vart laga, like eins vart eit dreneringshol påbegynt.

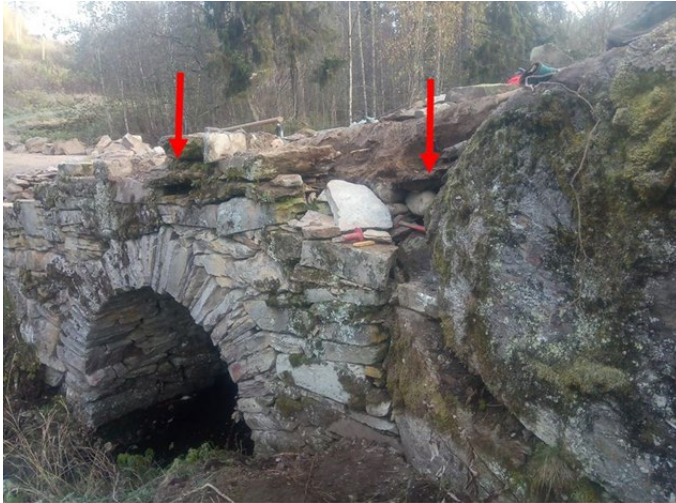
Figur 4 Pilene viser parti med skadar/manglar nedstraums. Demontering og oppattbygging var nødvendig. Foto: Haakon Aase

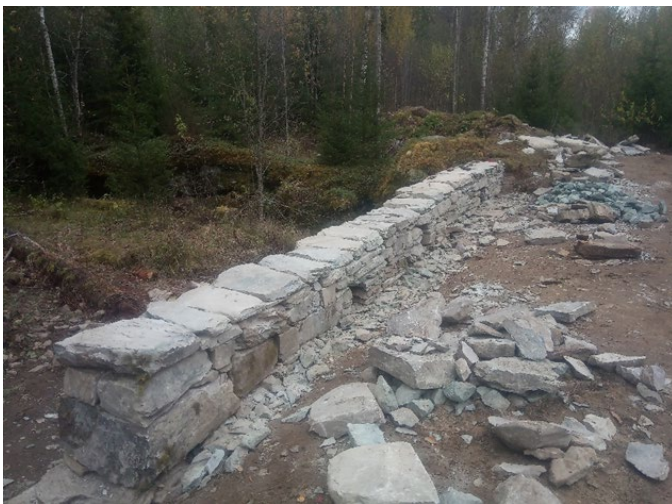
Figur 5 Parapetet (varemuren) oppstraums med dreneringshol ferdig bygd. Foto: Haakon Aase

Vi har lagt vekt på å nytta opp alt materialet, både steinen som vart teken ned ved demonteringa og stein som er henta opp av elva. Ein del stein er gjennom tidene fjerna frå anlegget, mest sannsynleg for bruk til andre føremål. Såleis var det svært lite att av steinen i parapetet oppstraums og det mangla òg ein god del nedstraums, særleg hellene som vi tenkjer har lege på toppen. Det har såleis vore nødvendig å henta inn noko supplerande stein, det aller meste frå ein grunnmur frå ein nedlagd butikk ved Trea i Koppang. Det vil i det avsluttande arbeidet vera behov for noko meir stein, særleg heller til topplaget i parapetet. Som fyllstein er det også henta inn noko knust bergkult, 20 – 120 mm.
